INFORMACE K LOKOMOTIVÁM ř.363.5

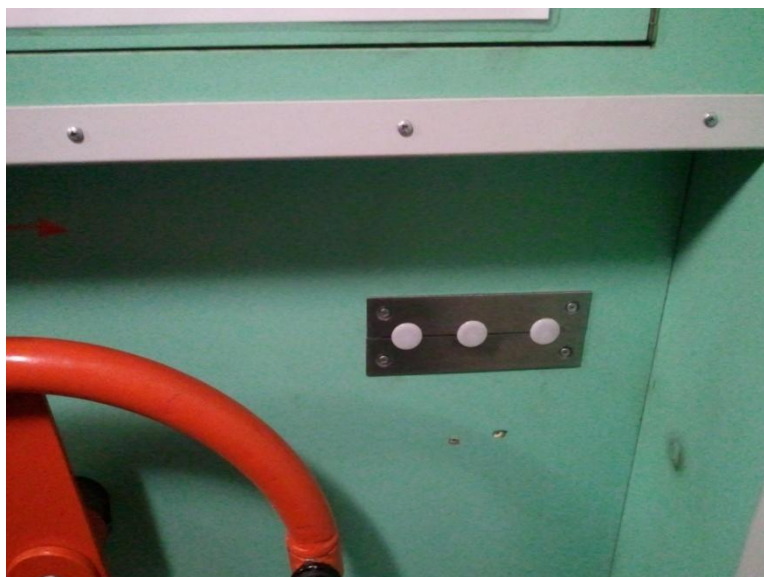
3. Úprava kohoutků sběračů.

Kohoutky sběračů se po rekonstrukci přesouvají ze stanoviště .

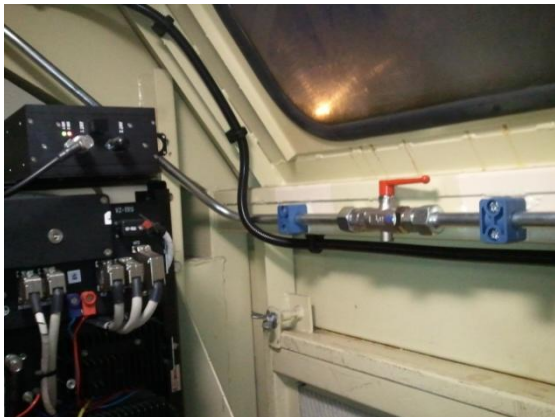
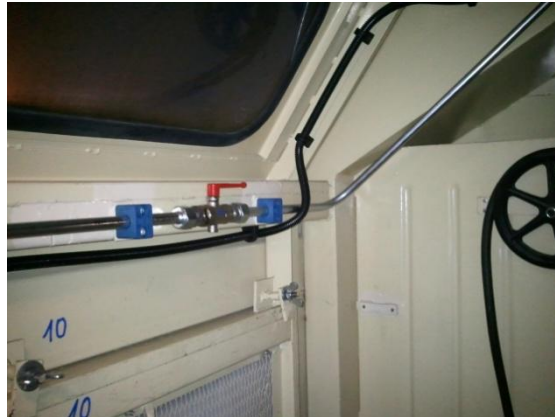
Nově na boční stěnu lokomotivy ve strojovně (u RDST a uložení kabelu NVL)

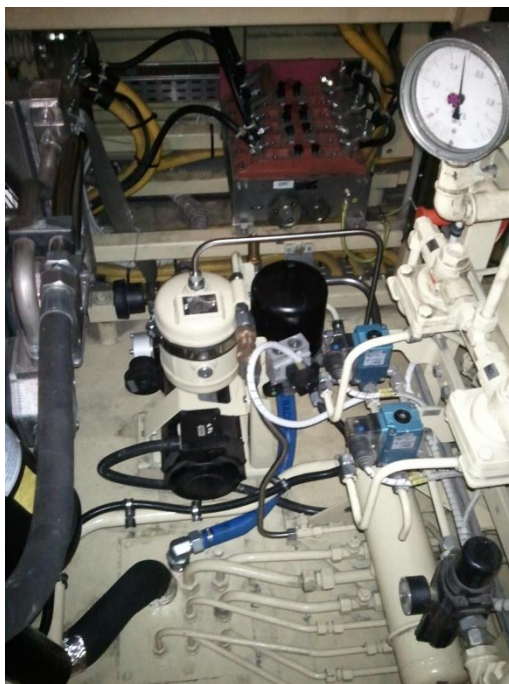
4. Je provedena úprava pomocného kompresoru.

Doplněno vytápění sušičky pomocného kompresoru v rozsahu -25°C - 29°C .

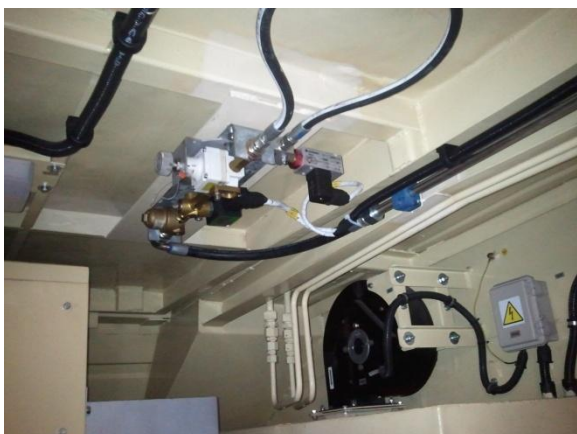
11. Postupně budou doplňovány dvojpřítlakové jednotky pro sběrače na vnitřní stranu střechy za kabinami, přítlak bude řízen HW pomocí relé.

Přemístěná jednotka pod střechu za stanovištěm.

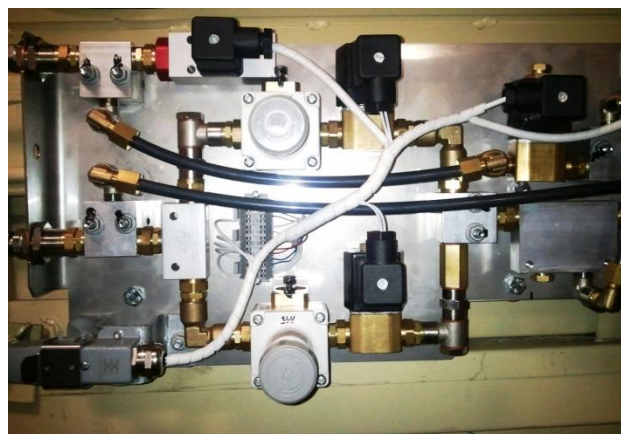
Nová dvojpřítlaková jednotka
